Skyron Solution

—
태양광 발전소 드론 진단분석
Renovation & Modernization

태양광발전소 인공지능 진단 솔루션

파이런에서 제공하는 스카이런 솔루션은 고화질 적외선 촬영물을 정밀하게 분석하여 태양광 패널들의 발전상태 및 발전소 운영 중 발생가능한 기계적 결함들의 전반을 인공지능 소프트웨어 (A.I)를 이용하여 진단하는 운영체제 입니다.

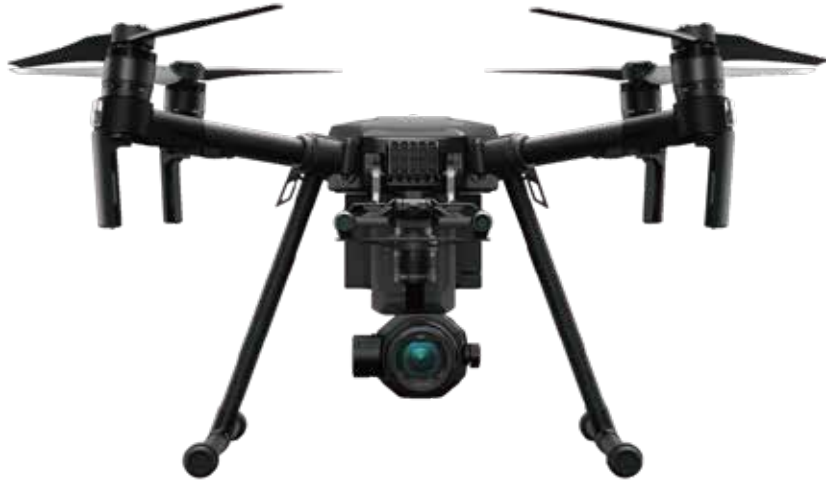
DJI™ Matrice 200 SERIES V2

고성능 듀얼 센서 드론

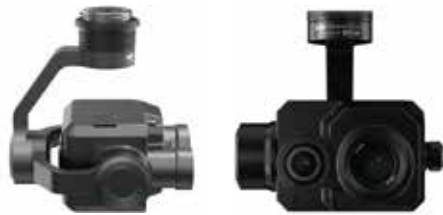
Zenmuse XT2

고해상도 열화상 카메라

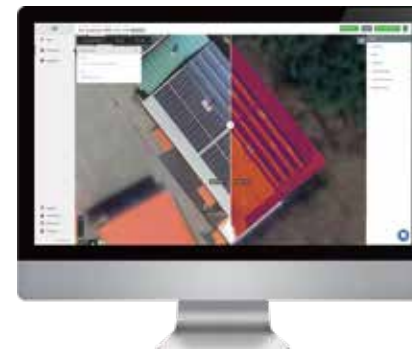
열화상 이미지 솔루션은 효율적이고 안전한 방식으로 진행됩니다. 발전소의 관리 주기를 단축하여 최대의 효율을 이끌어내며, 유지보수를 대폭 개선하여 시스템 성능을 최적화하고 O&M 비용을 절감할 수 있습니다.

태양광 패널의 손상 및 기계적 고장 여부를 시각적 열화상 이미지로 검사하여 육안으로 확인하기 힘든 부분까지 체크할 수 있습니다.

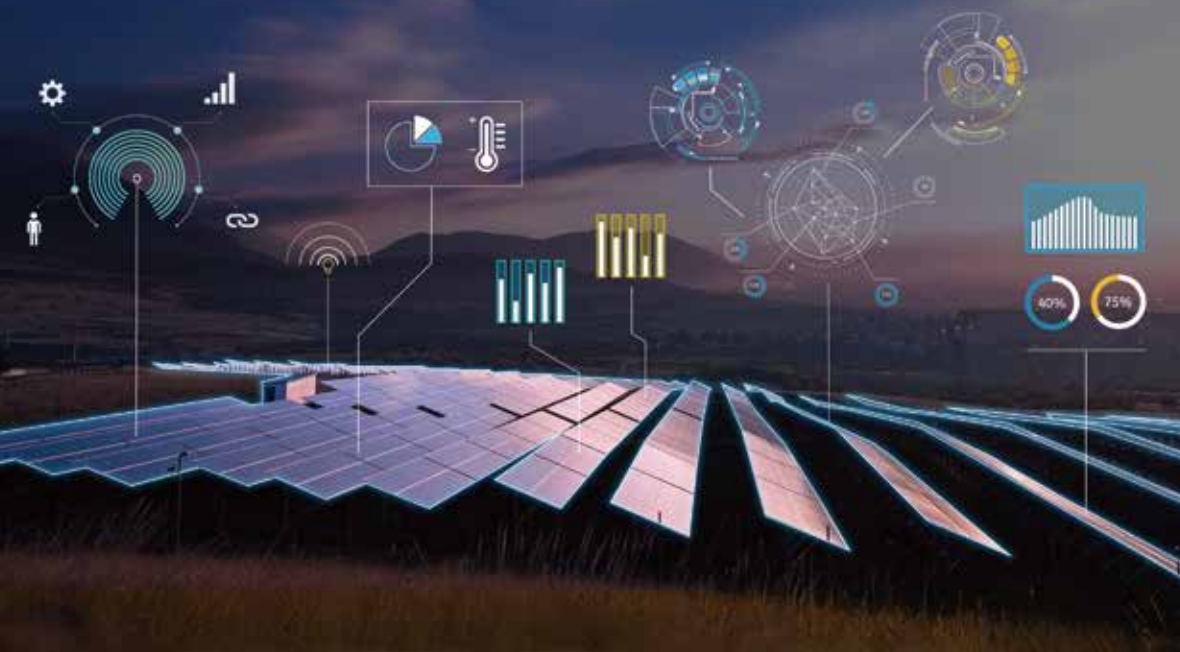
상세 진단 보고서

SKYRON 빅데이터 인공지능 이미지 분석 결과

RGB 이미지 화면

적외선 이미지 화면

발전소 12호기	주소	전라북도 완주군
686.34 kW	대유	310 W (2,214 장)
Kaco 350kW x 2 EA

11개월	Defect 오류 #	Estimated Loss %
Critical	11	32.48
Serious	58	14.19
Mild	90	10

Defect 모듈 총 159 장

Ave. Max Temp	Ave. Delta Temp	Ave. Mean Temp
35.77	19.55	16.23
20.74	7.08	13.67
17.07	3.27	13.81

Estimated Loss ~9 MW/Yr
~135 MM/15Yr
170원/kWh 기준 ~2,300 만원/15Yr

~1.15%/Yr

빅데이터 기반 상세 진단·분석결과 제공

발전소에서 발생하는 실시간 발전량 손실을 최종 분석결과 보고서를 통해 상세히 알 수 있으며 정기적인 촬영 서비스 신청을 통하여 기존 Data들과 비교 가능
